2023 年政永高速公路龙岩段二类桥
维修处治工程

施 工 图 设 计

福建省高速技术咨询有限公司

二〇二三年七月

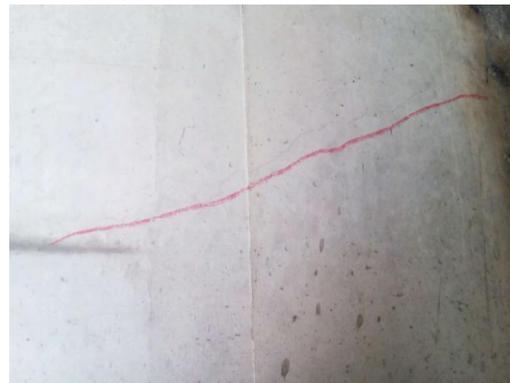
图 3-1: 九龙江大桥(上行) 9-2T 梁: 距 9 号墩 0m 处, 右腹板斜向裂缝; 数量: 1 条, 长度: 0.9m, 宽度: 0.13mm。

- (1) 当裂缝宽度 $<0.15\text{mm}$ 时，其对结构内部钢筋锈蚀的影响较小，采用表面封闭法进行封闭；
- (2) 当裂缝宽度 $\geq 0.15\text{mm}$ 时，其对结构内部钢筋锈蚀有一定影响，采用压力灌注法进行处治。

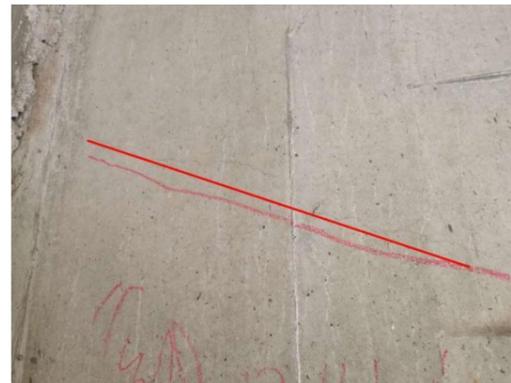
图 3-2: 九龙江大桥(上行) 21-3T 梁: 距 21 号墩 0m 处, 左腹板斜向裂缝; 数量: 1 条, 长度: 0.4m, 宽度: 0.14mm。

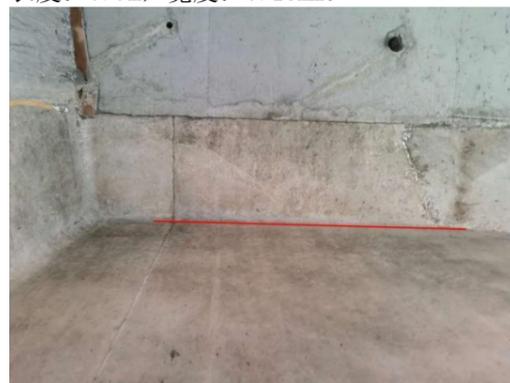
图 3-3: 张厝大桥(上行) 2-1T 梁: 距 2 号墩 0m 处, 左翼缘板纵向裂缝; 数量: 1 条, 长度: 0.4m, 宽度: 0.14mm。

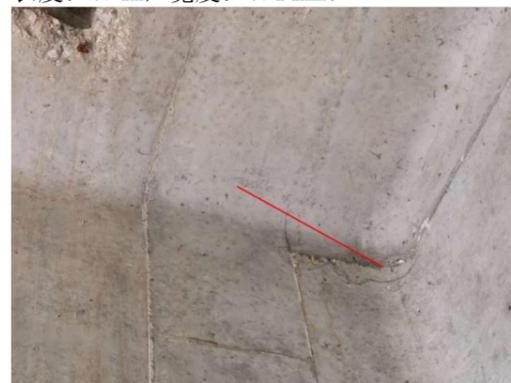
图 3-4: 洋城大桥(上行) 5-1T 梁: 距 4 号墩 0m 起, 左翼缘板斜向裂缝; 数量: 1 条, 长度: 0.4m, 宽度: 0.12mm。

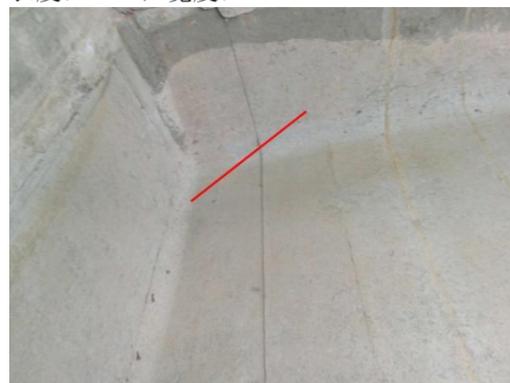
图 3-5: 富溪大桥(上行) 7-2T 梁: 距 7 号墩 0m 处, 左翼缘板与腹板交接处斜向裂缝; 数量: 1 条, 长度: 1.2m, 宽度: 0.14mm。

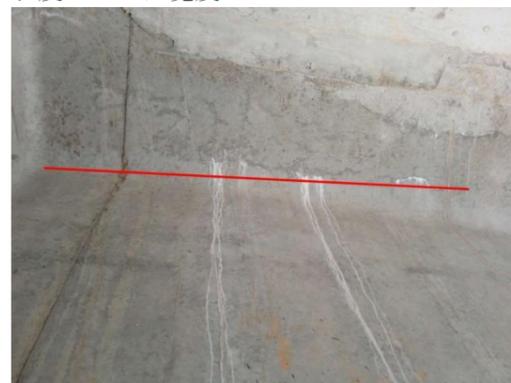
图 3-6: 富溪大桥(下行) 7-4T 梁: 距 6 号墩 0m 处, 右翼缘板与腹板交接处纵向裂缝; 数量: 1 条, 长度: 3m, 宽度: 0.14mm。

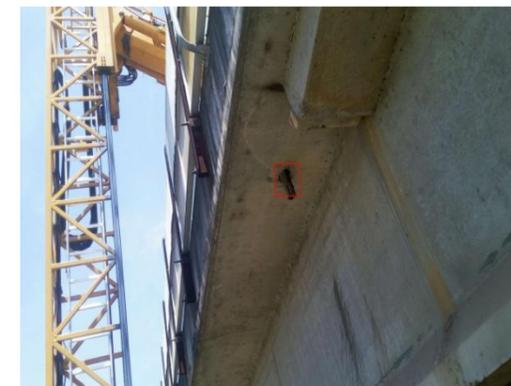
图 3-7: 九龙江大桥(上行) 5-5T 梁: 距 4 号墩 15m 起, 右翼缘板破损露筋; 数量: 1 处, 长度: 0.15m, 宽度: 0.15m。

首先凿除缺陷部位表层的松散混凝土，露出新鲜混凝土，接着用人工除锈的方法，对外露普通钢筋除锈涂刷或喷涂阻锈剂，然后将混凝土表面清理干净，涂刷或喷涂混凝土界面剂后，采用聚合物砂浆或聚合物混凝土对缺陷部位进行修补。对出现锈蚀超过 20%或锈断的钢筋，除锈后应采取同直径钢筋搭焊在原钢筋上进行补强，然后涂刷或喷涂阻锈剂。

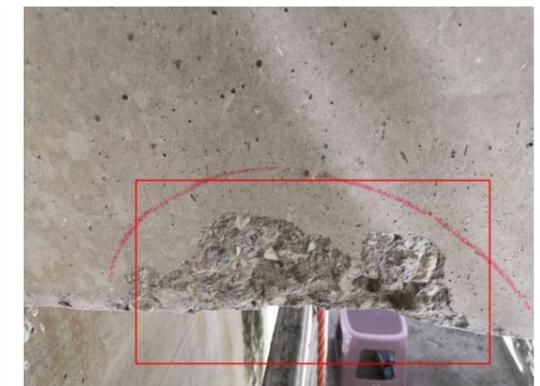
图 3-8: 九龙江大桥(下行) 9-1T 梁: 距 9 号墩 0m 处, 左腹板剥落; 数量: 1 处, 长度: 0.15m, 宽度: 0.1m。

混凝土存在蜂窝、麻面、混凝土剥落、掉角、缺损、凹陷、网裂、流白灰、孔洞等缺陷的，先凿除缺陷部位表层的松散混凝土，露出新鲜混凝土，然后用聚合物砂浆或聚合物混凝土对缺陷部位进行修补。

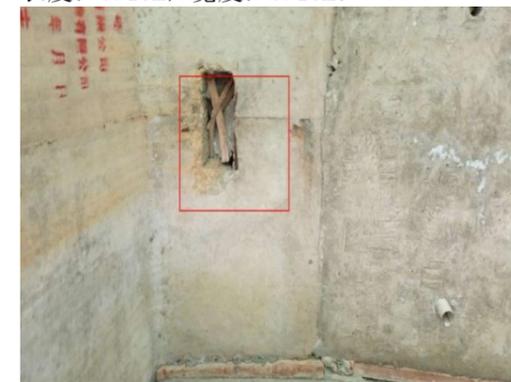
图 3-9: 洋城大桥(上行) 3-5T 梁: 距 3 号墩 0m 处, 右翼缘板露筋; 数量: 1 处, 长度: 0.2m。

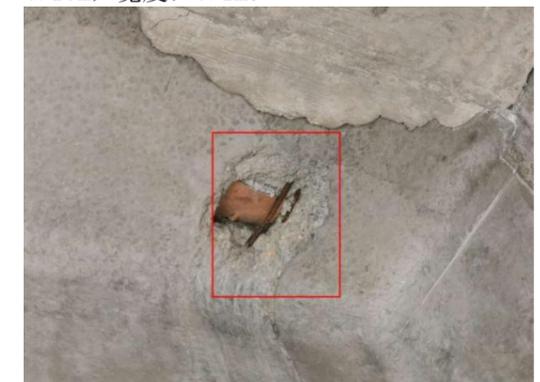
图 3-10: 富溪大桥(下行) 8-1T 梁: 距 7 号墩 0m 起, 左翼缘板破损露筋; 数量: 1 处, 长度: 0.2m, 宽度: 0.2m。

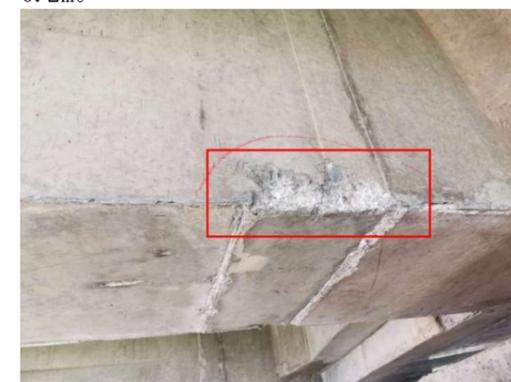
图 3-11: 张厝大桥(上行) 1-3T 梁: 距 1 号墩 0m 处, 马蹄右侧面破损; 数量: 1 处, 长度: 0.2m, 宽度: 0.2m。

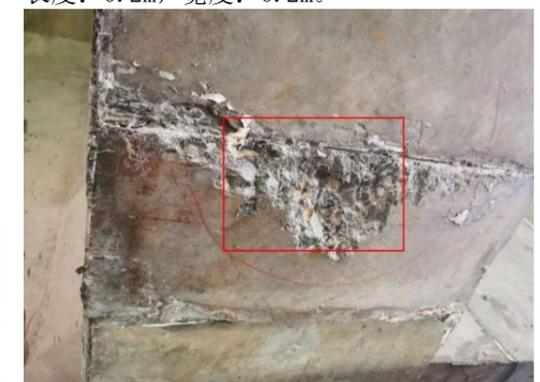
图 3-12: 张厝大桥(上行) 2-2T 梁: 距 2 号墩 0m 处, 梁底破损; 数量: 1 处, 长度: 0.2m, 宽度: 0.2m。

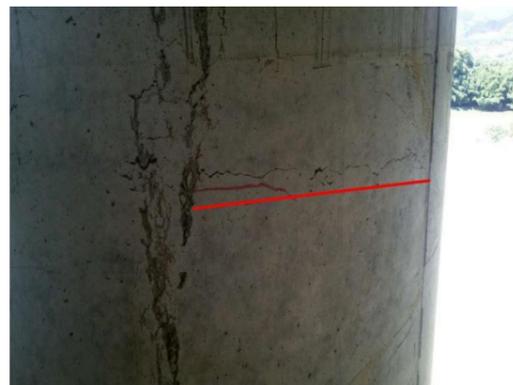
图 3-13: 九龙江大桥（上行）DS-21-2D 墩身: 距左侧 0m 处, 大桩号面斜向裂缝; 数量: 1 条, 长度: 0.6m, 宽度: 0.25mm。

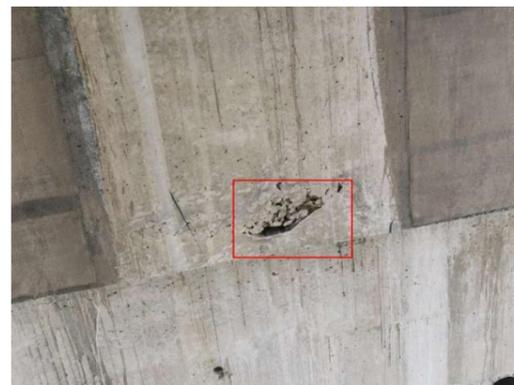
图 3-14: 张厝大桥（上行）GL-5D 盖梁: 距右侧 1m 处, 距下缘 0m 处, 小桩号面蜂窝、麻面; 数量: 1 处, 长度: 0.2m, 宽度: 0.2m。

蜂窝是混凝土表面无水泥砂浆，露出石子的深度大于5mm但小于保护层的蜂窝状缺陷，主要是配合比不准确、浆少石子多、搅拌不匀、浇筑方法不当、振捣不合理、砂浆与石子分离或模板严重漏浆等因素导致。

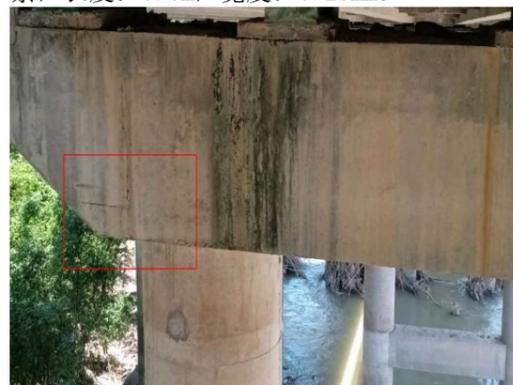
图 3-15: 富溪大桥（上行）GL-8D 盖梁: 小桩号面露筋; 数量: 1 处, 长度: 0.3m。

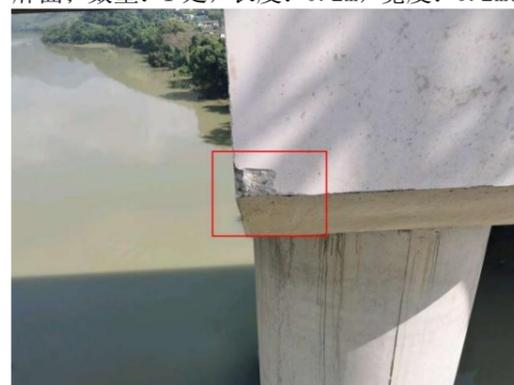
图 3-16: 九龙江大桥（下行）GL-14D 盖梁: 左侧挡块剥落; 数量: 1 处, 长度: 0.2m, 宽度: 0.2m。

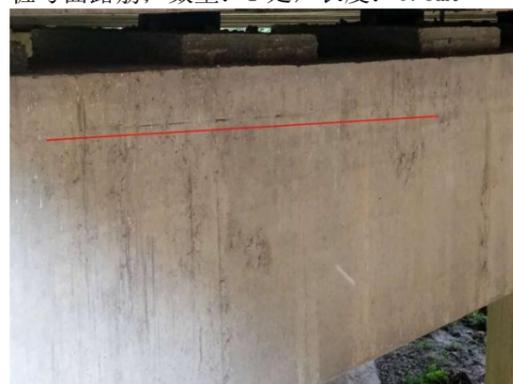
图 3-17: 富溪大桥（下行）GL-19D 盖梁: 露筋; 数量: 1 处, 长度: 1.5m。

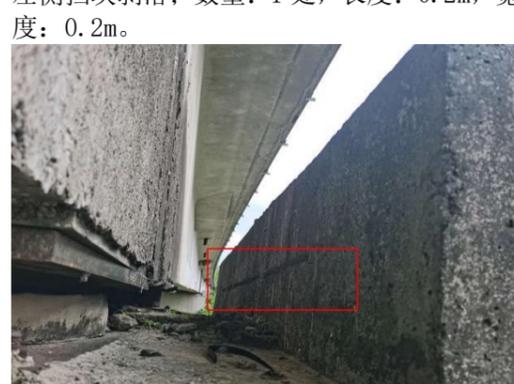
图 3-18: 岩前大桥（上行）GL-22D 盖梁: 距右侧 0m 处, 右侧挡块胀裂剥落; 数量: 1 处, 长度: 1m。

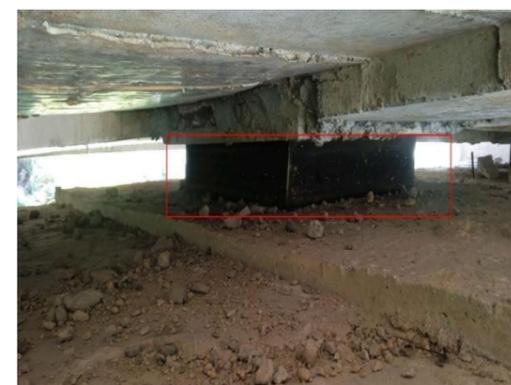
图 3-19: 九龙江大桥（上行）ZZ-22-22-2 支座: 小桩号面横向剪切; 数量: 1 个, 角度: 30°。

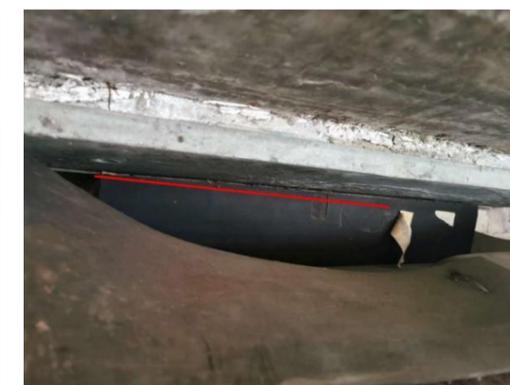
图 3-20: 张厝大桥（上行）ZZ-3-3-2 支座: 脱空; 数量: 1 个百分比: 5%。

1. 支座垫石材料强度不足，干缩受压后局部开裂松散，造成支座串动或局部脱空；
2. 施工时支座垫石标高控制不当存在高差，导致支座串动或脱空；
3. 支座垫石和梁底钢板不水平，造成支座在桥梁振动作用下局部脱空；
4. 支座安装偏位，在长期受偏压的情况下导致串动或局部脱空。

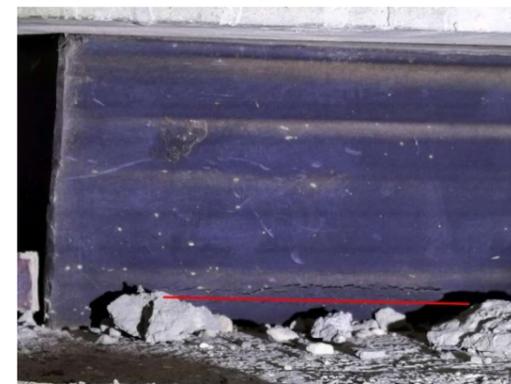
图 3-21: 九龙江大桥（下行）ZZ-20-20-2 支座: 大桩号面横向开裂; 数量: 1 条, 长度: 0.2m, 宽度: 0.16mm。

1. 支座使用年限较长，达到或超过使用寿命；
2. 橡胶在高温、温差交替、荷载疲劳等影响下出现老化变质、开裂；
3. 梁体渗水导致支座被水浸湿，橡胶出现老化变质、开裂；
4. 支座垫石标高施工时控制不当存在高差，高差过大导致个别支座脱空，而相邻支座受力过大，甚至超过支座的承载能力导致橡胶体开裂破坏；
5. 交通量过大、车辆过多也会缩短支座寿命期，导致提前出现老化变质、开裂；
6. 橡胶老化、承载力降低，支座内橡胶层因受压会延径向呈半圆形外鼓，而钢板层则保持原状，支座会出现鼓胀现象；

支座橡胶局部老化变质、开裂的采用涂刷专用橡胶支座裂缝封闭胶处理。

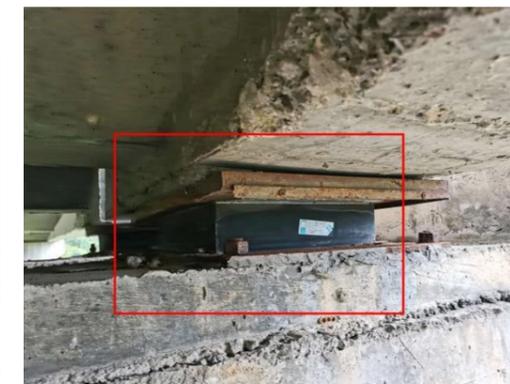
图 3-22: 岩前大桥（上行）ZZ-10-10-1 支座: 防尘罩缺失; 数量: 1 个。

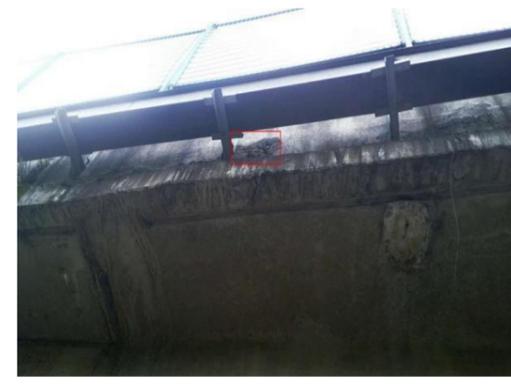
图 3-23: 九龙江大桥（下行）HL-L-1 左侧护栏: 左侧剥落; 数量: 1 处, 长度: 0.15m, 宽度: 0.15m。

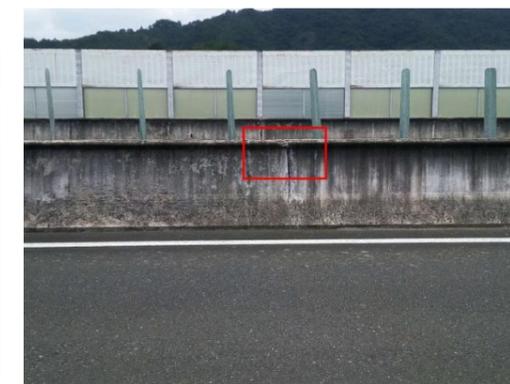
图 3-24: 东山大桥（上行）HL-R-1 右侧护栏: 7 号墩顶桥面, 右侧破损; 数量: 1 处, 长度: 0.2m, 宽度: 0.2m。
